都市防災論

－過去の地震被害から学ぶ－

東京海上日動リスクコンサルティング

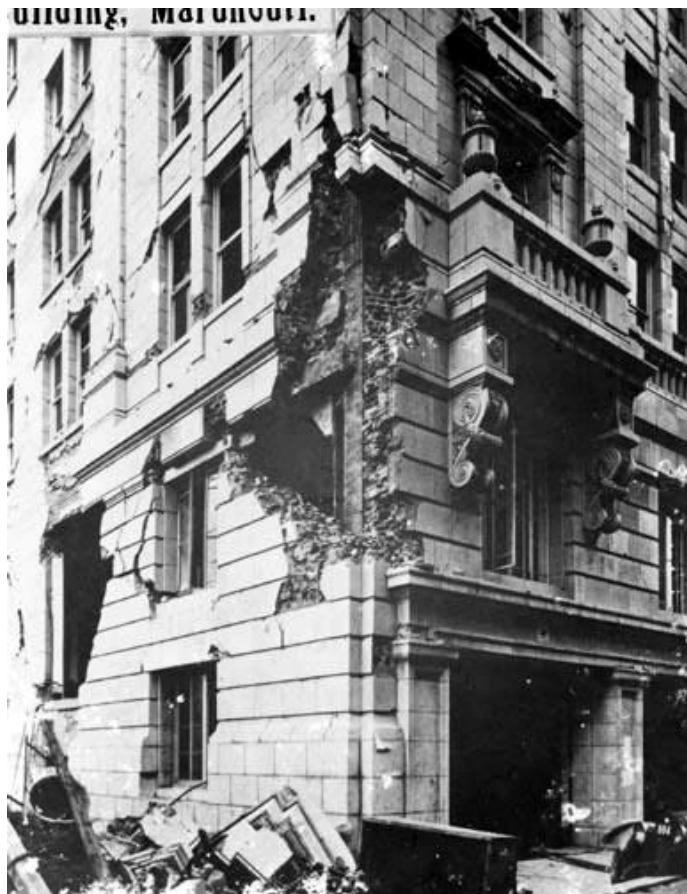
丸の内 郵船ビル

レンガ造り構造の建物の崩壊

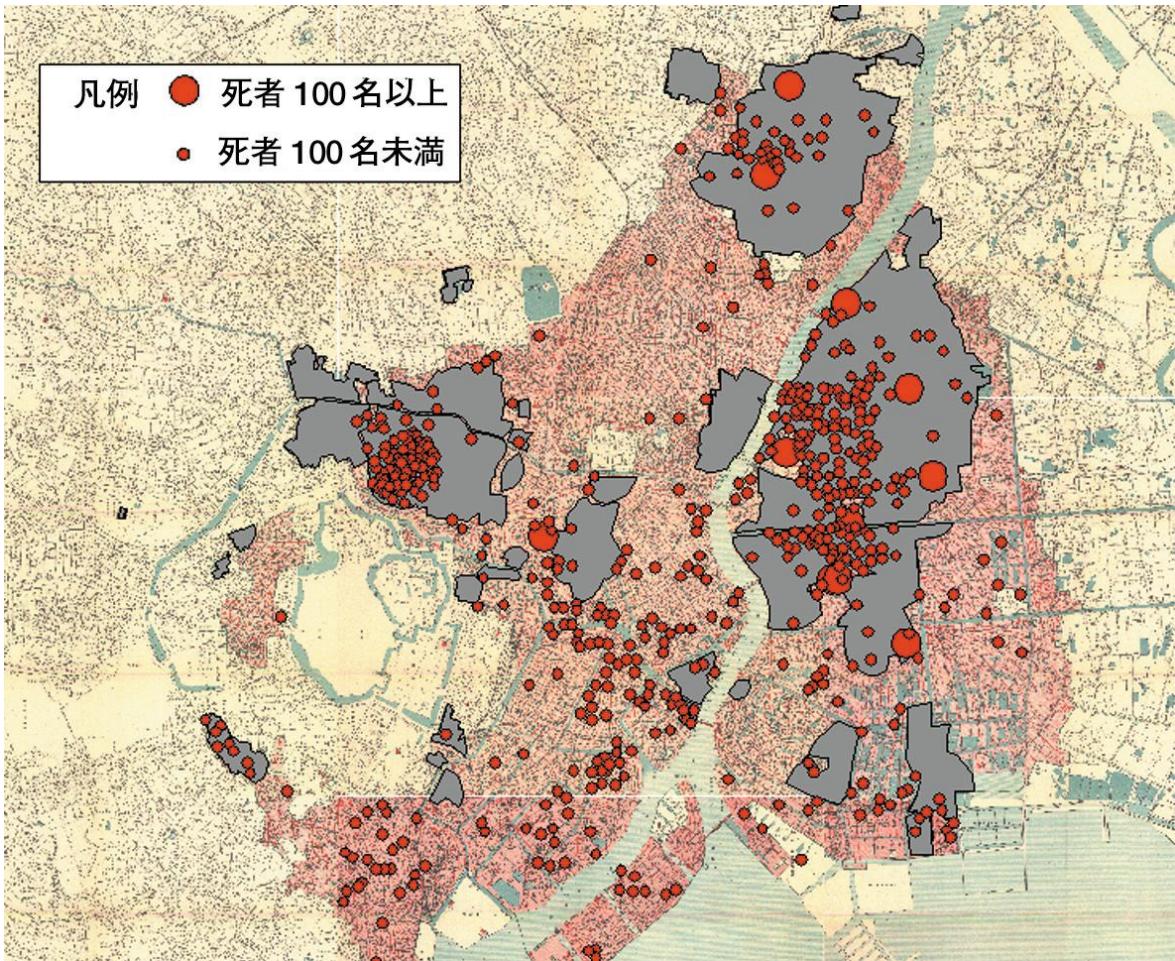
死者分布と9月1日17時の延焼範囲

ピンク色の範囲が最終的な焼失地域、灰色の部分は、1日17時までの延焼範囲
出典:中村清二「大地震による東京火災調査報告」、竹内六蔵「大正12年9月
大震火災による死傷者調査報告」、「震災予防調査会報告」第100号(戊)、
震災予防調査会、1925年に基づき作成

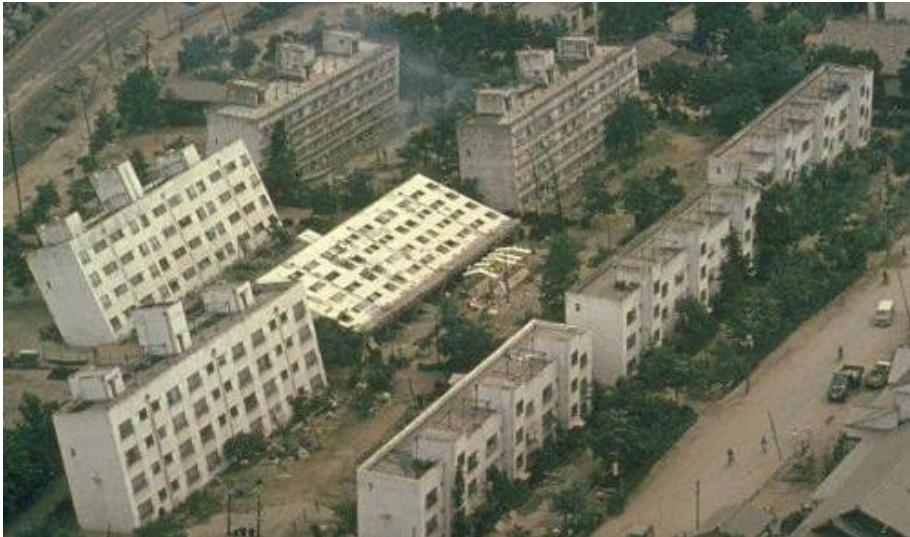
液状化被害

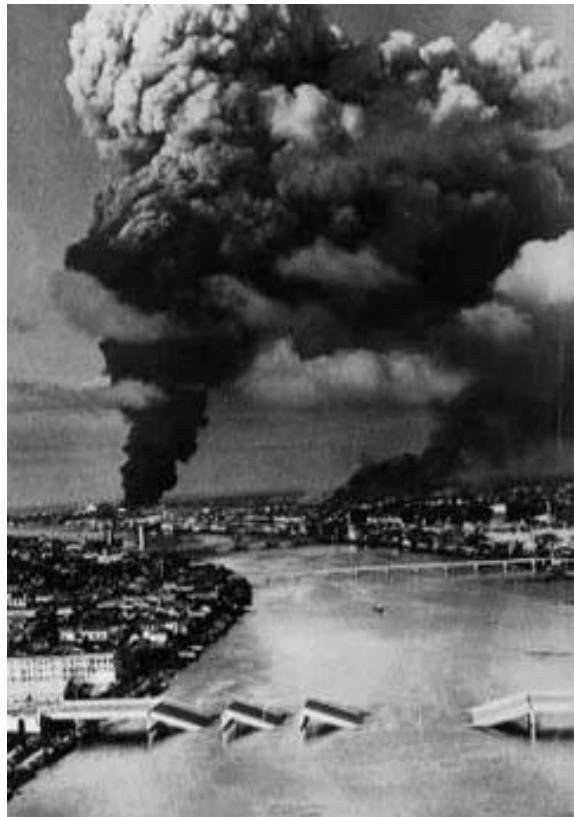
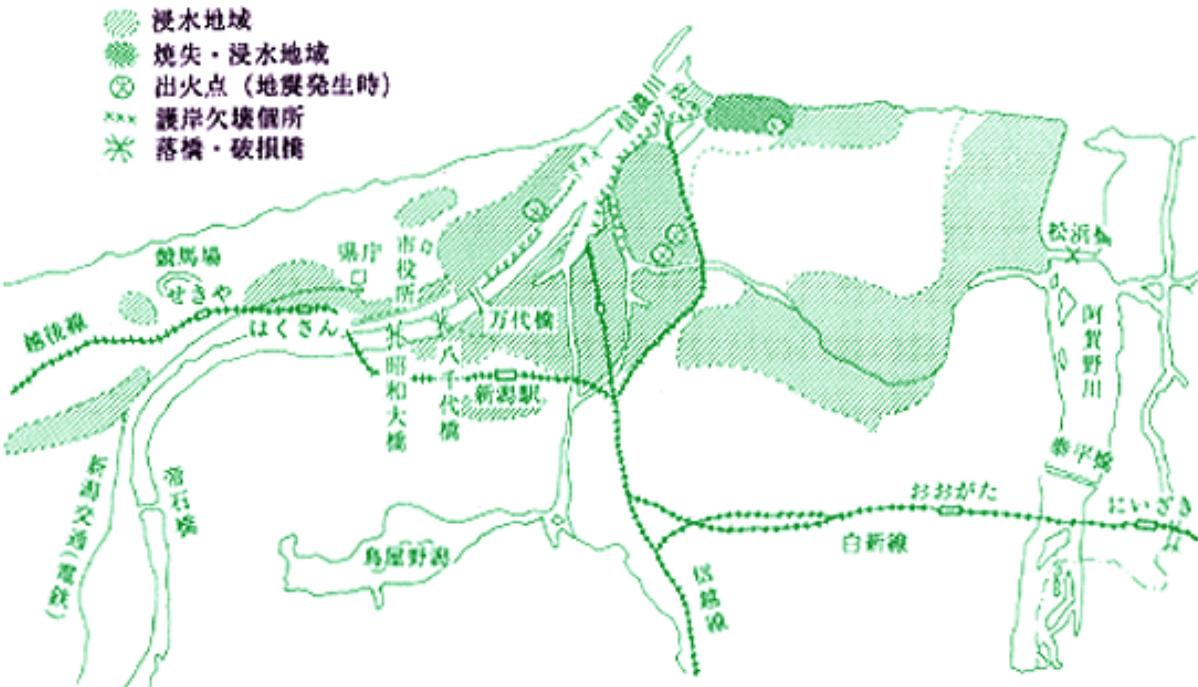
タンク火災と海水による延焼

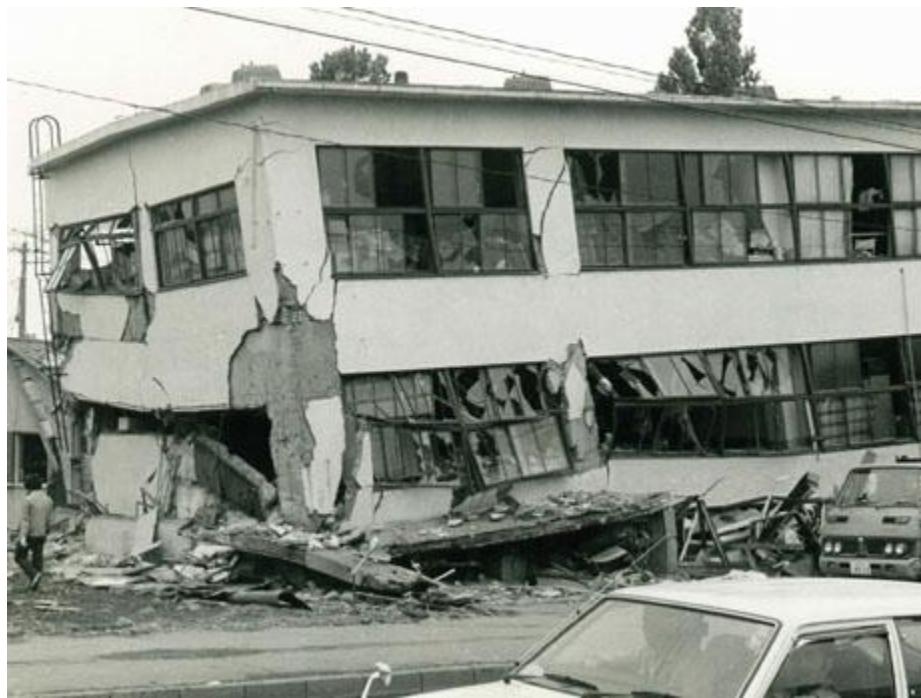
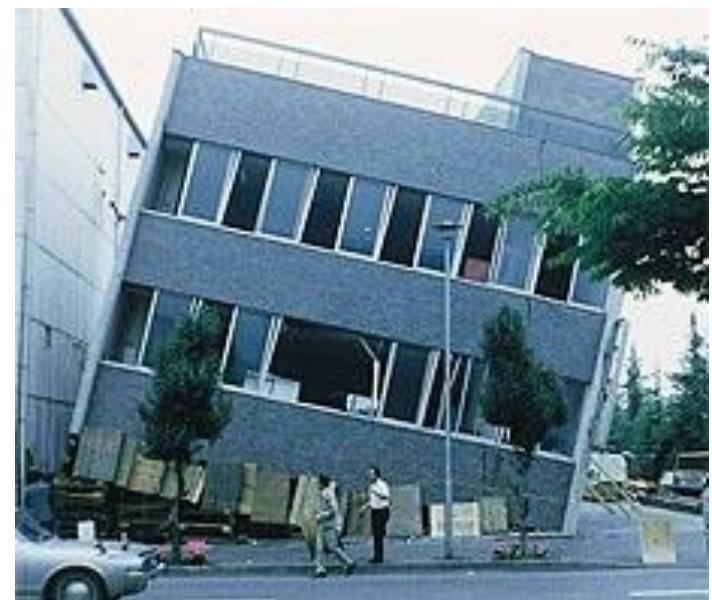
鉄筋コンクリート柱のせん断破壊

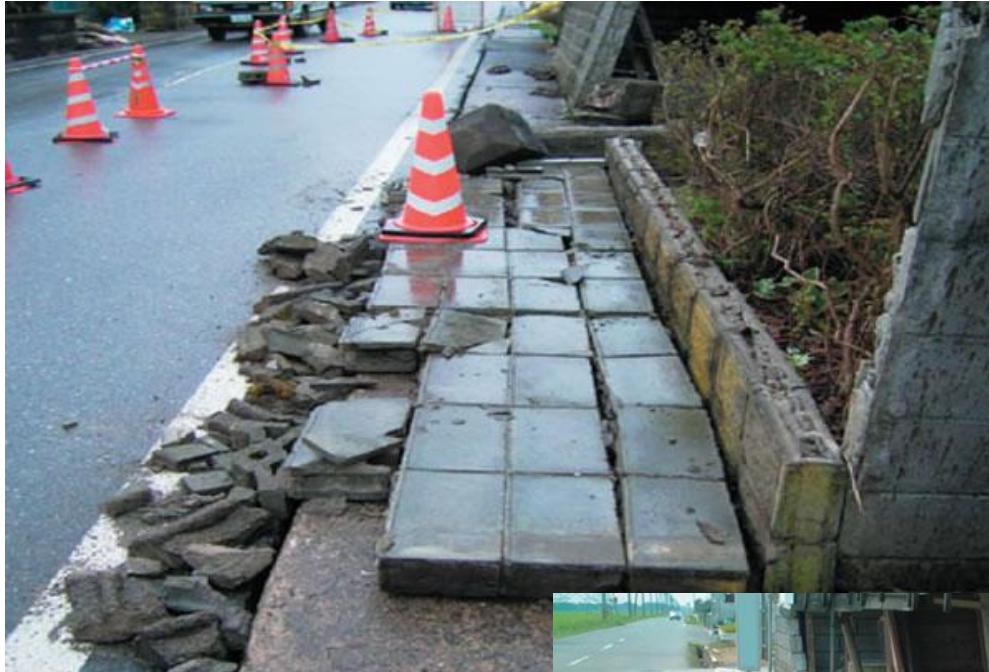
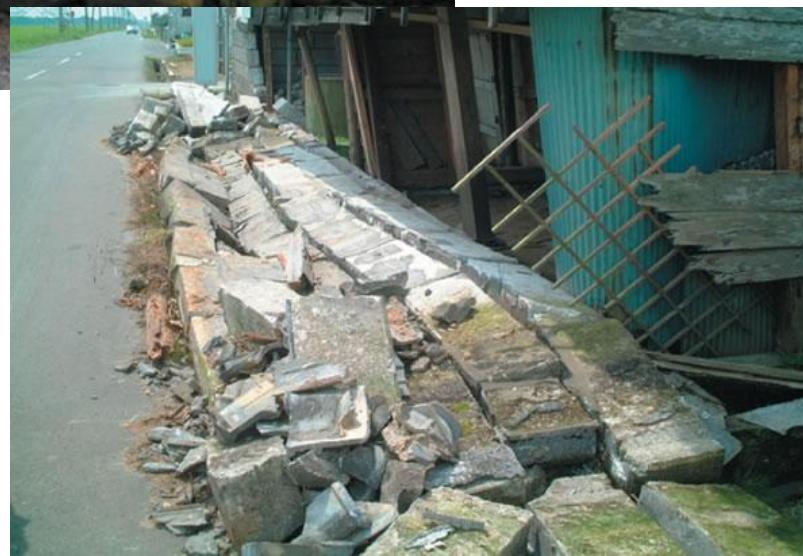
ブロック塀の倒壊

死者28名のうち
鉄筋が入っていない
耐震性に欠けるブロック塀
の倒壊で下敷きになって
18名の死亡

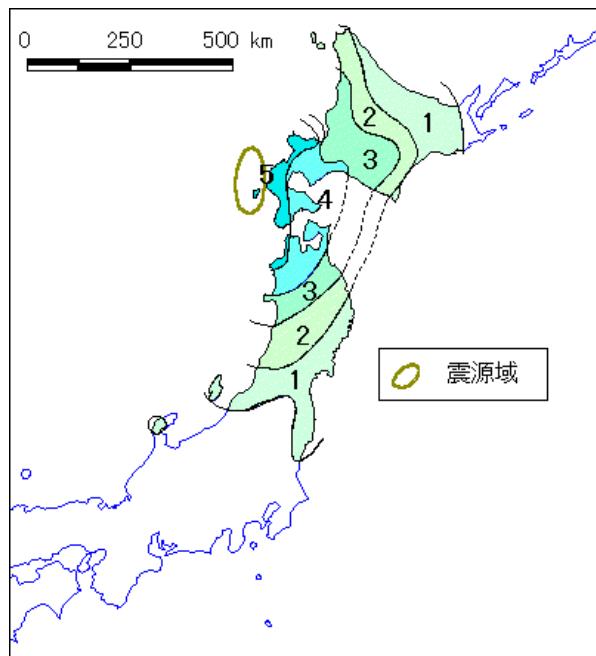
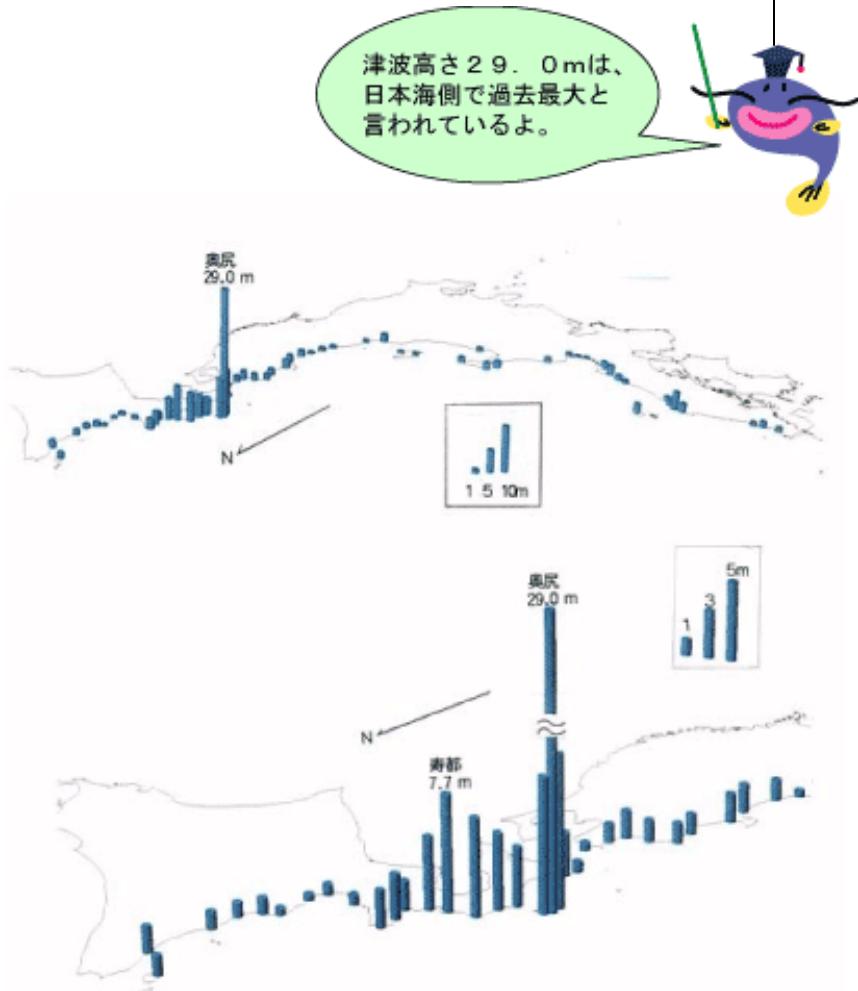
北海道南西沖地震の震度分布図と津波高さ
(出典:「地震調査研究推進本部」)

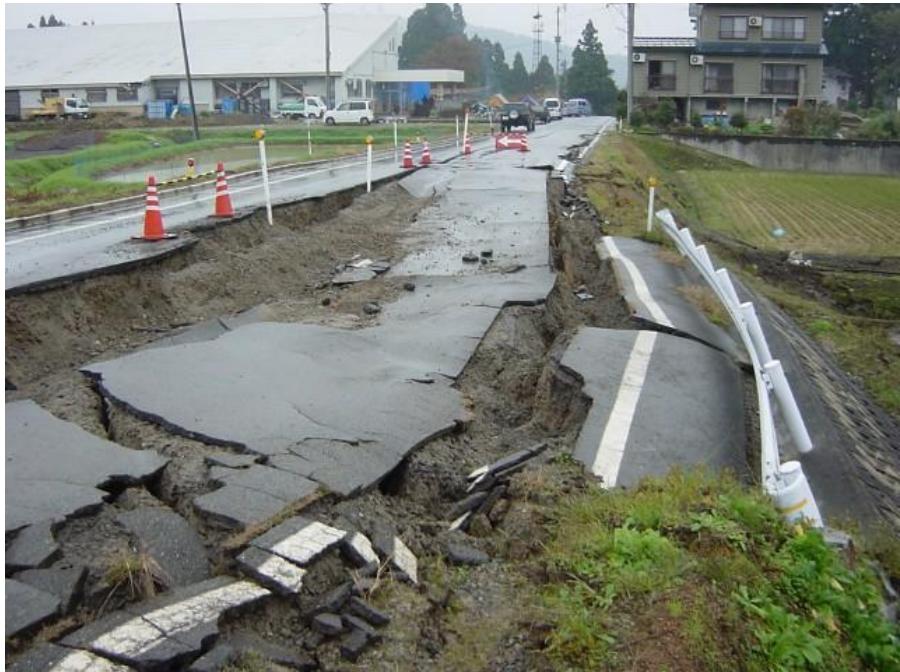
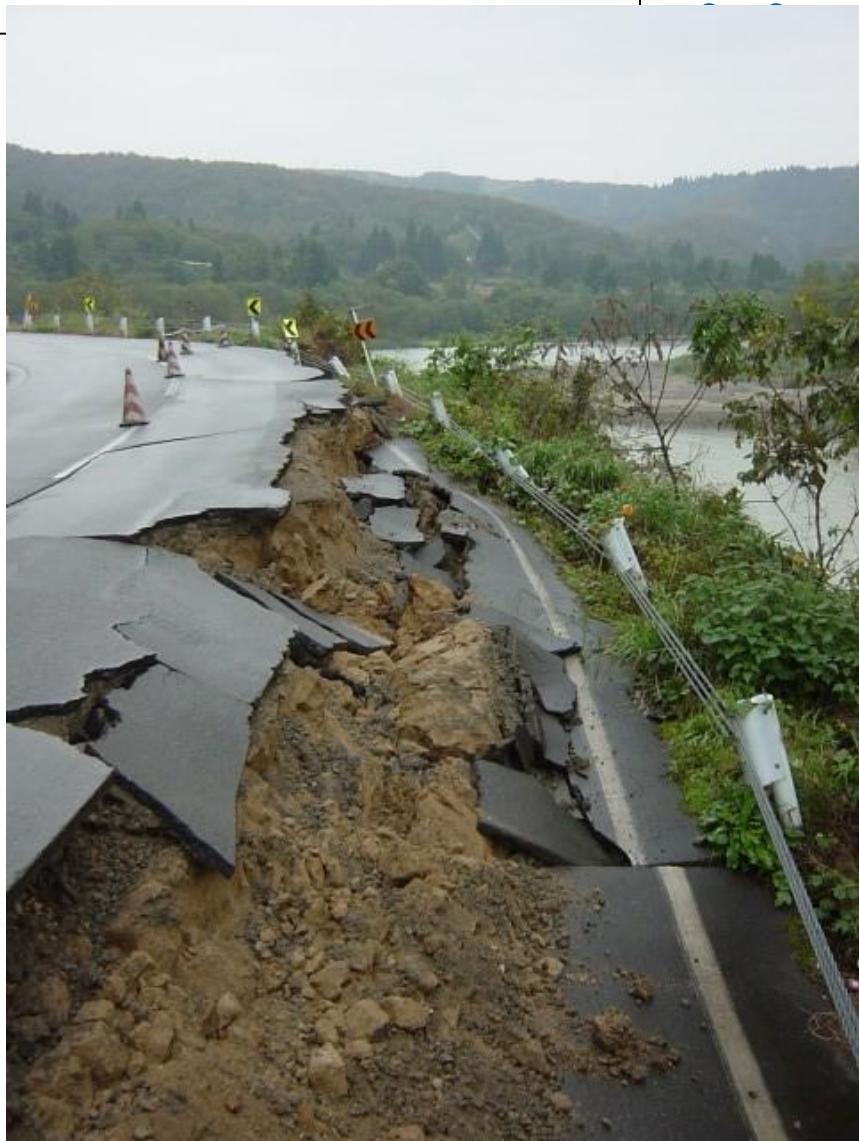
道路崩壊

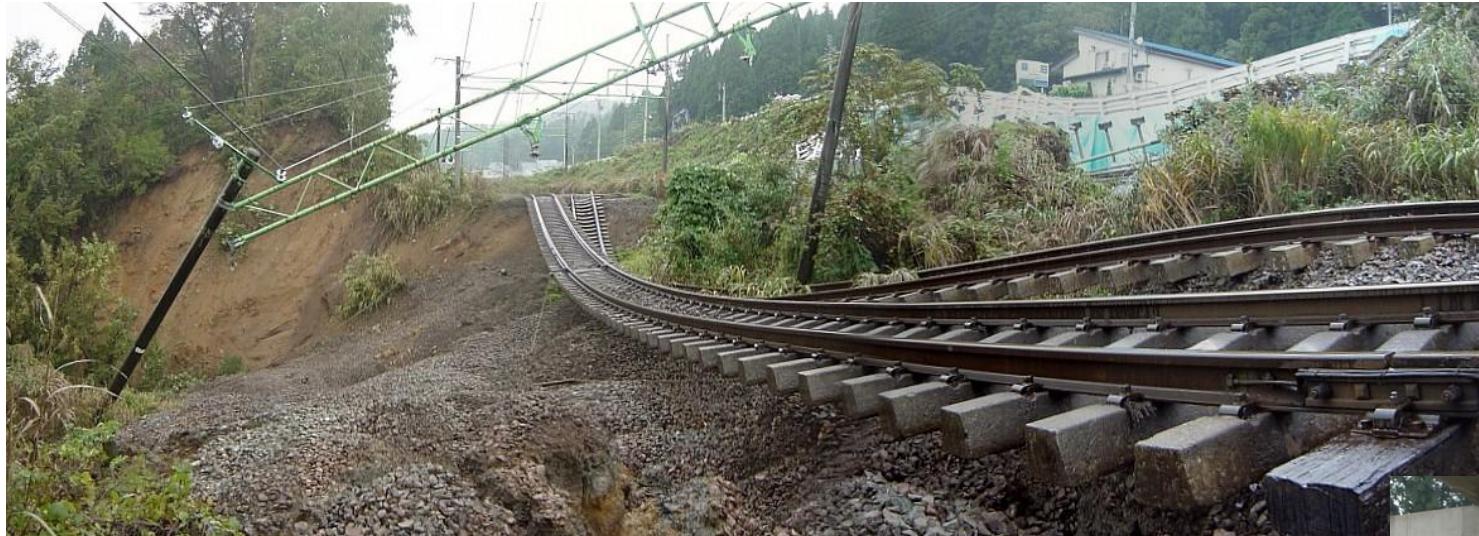
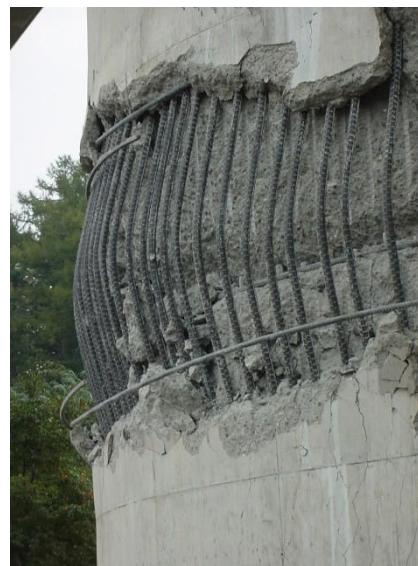
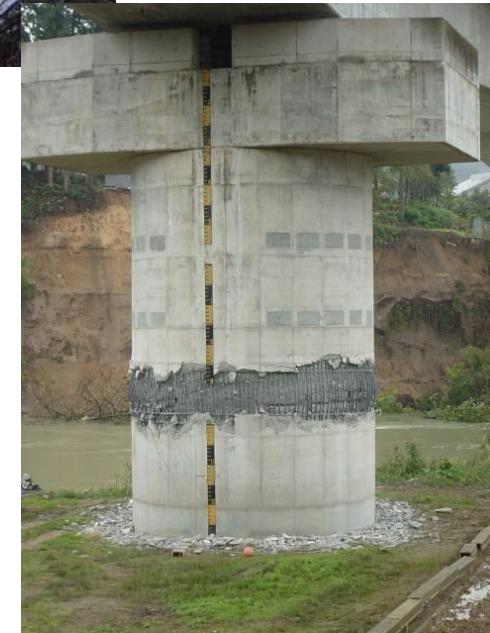
鉄道被害
